REPORTE FOTOGRAFICO DEPARTAMENTO DE MANTENIMIENTO

RUTINAS DE
MANTENIMIENTO
REALIZADAS EN E
L AUDITORIO
" BELSARIO DOMÍNGUEZ "
C-VIII, COMITÁN,
CHIAPAS.

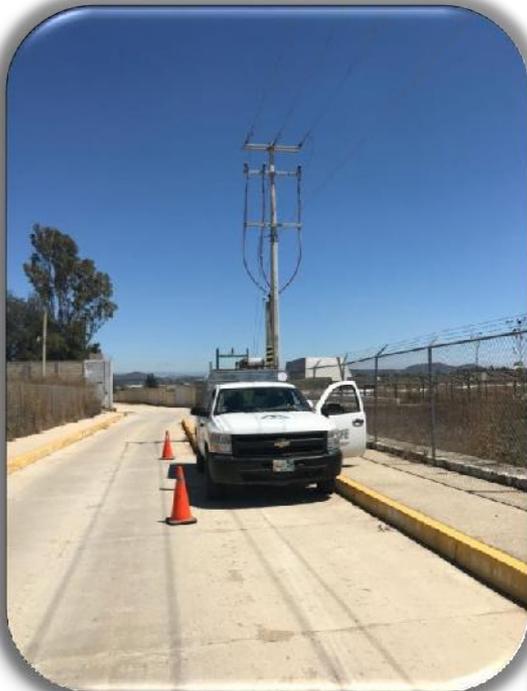
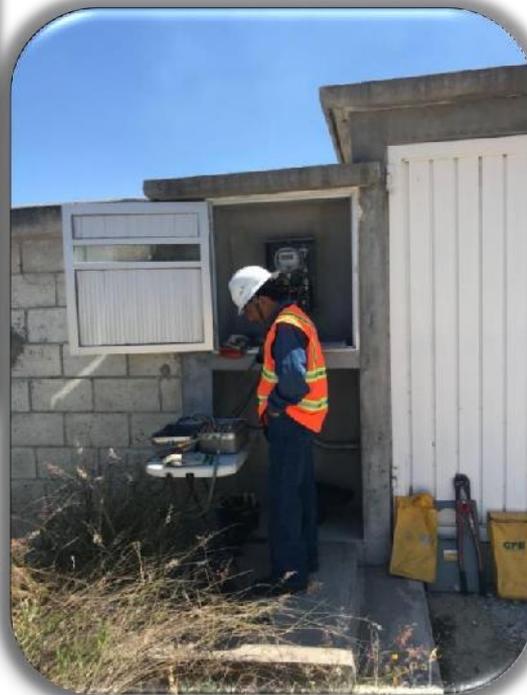
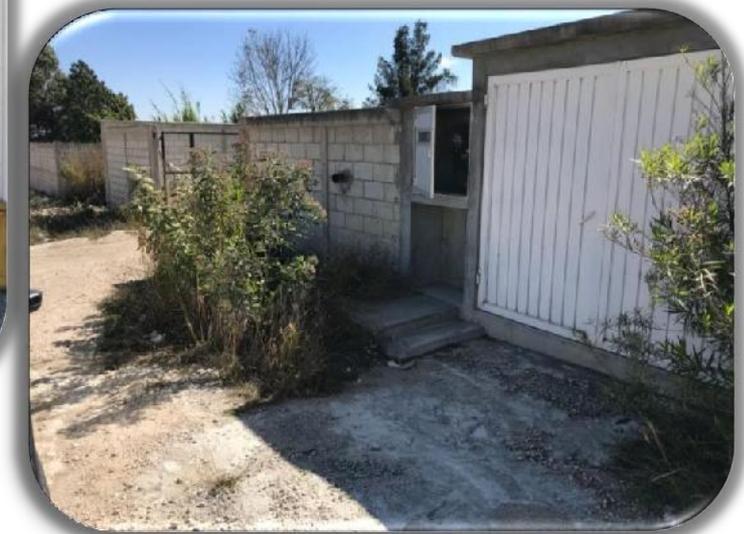
Pruebas de voltaje y amperaje de los conductores principales y de los equipos de medición eléctrica por parte de Comisión Federal de Electricidad

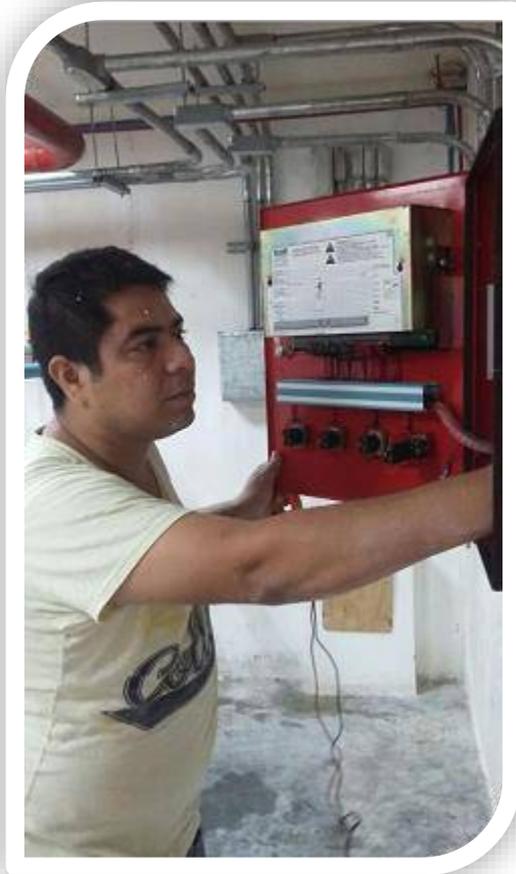
Verificación de voltajes y amperajes en
cuarto de bombeo hidráulico

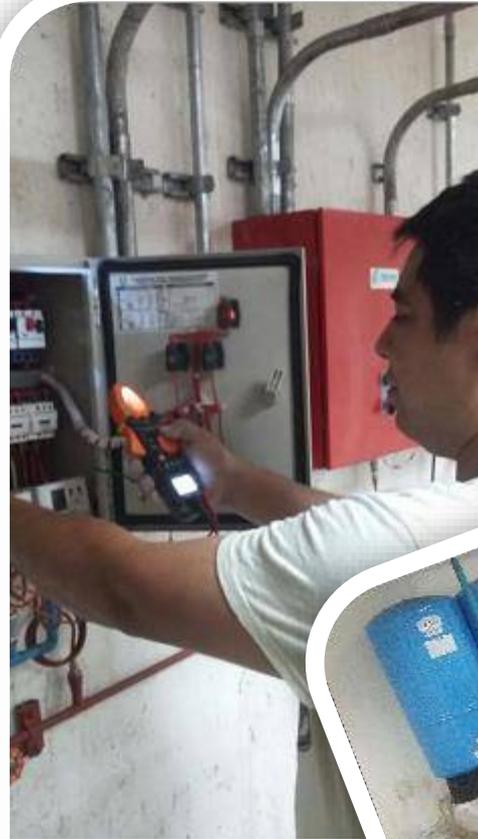
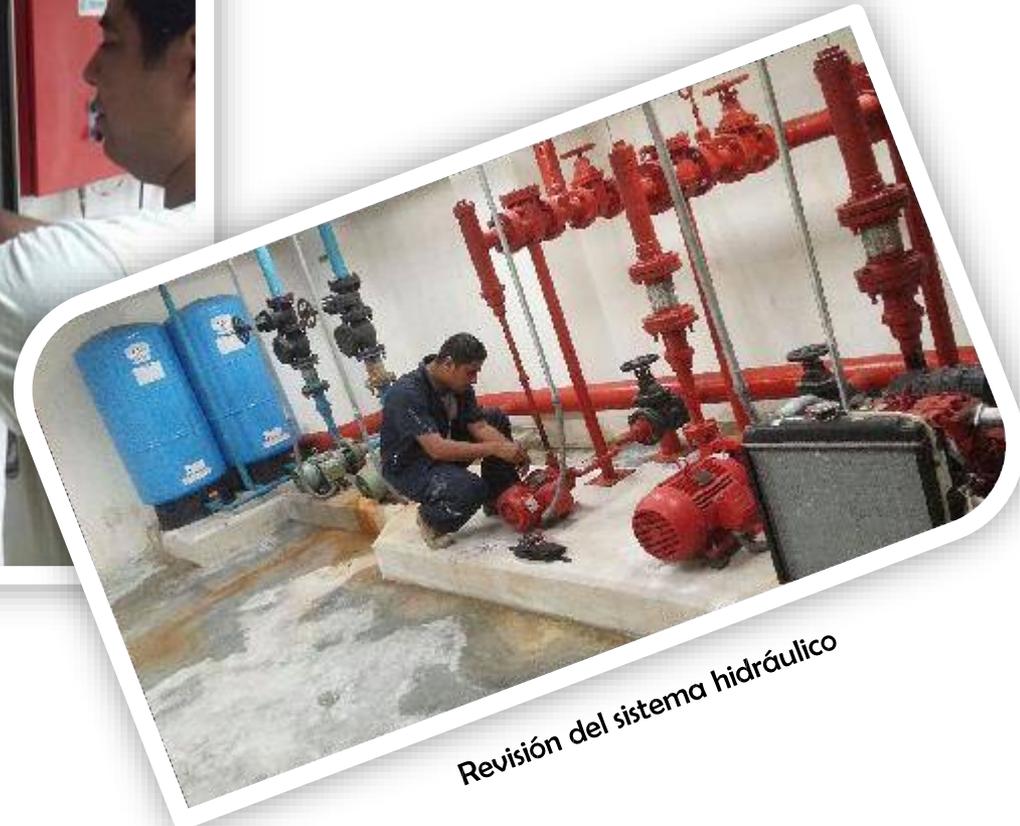
Verificación de sistema de
control de sistema contra
incendios

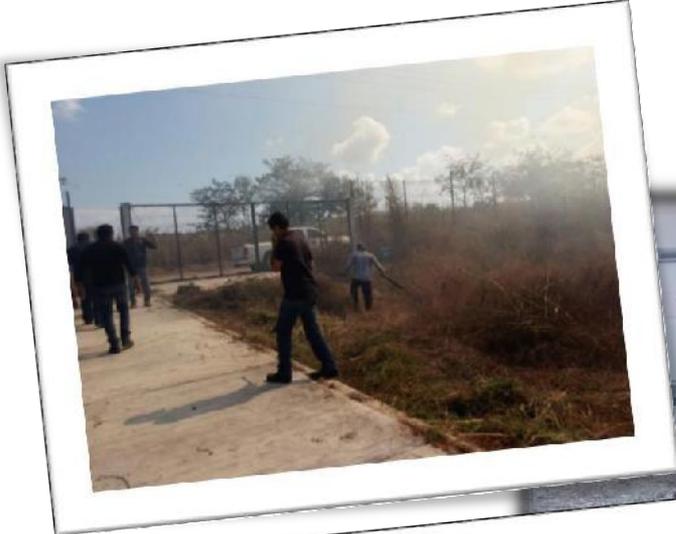
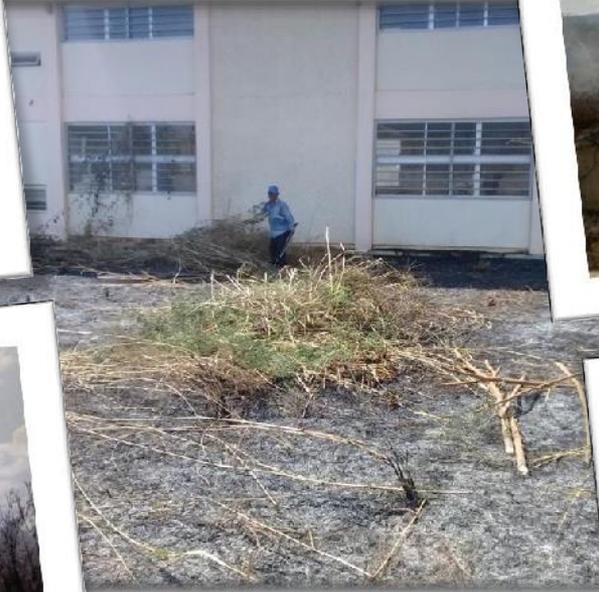
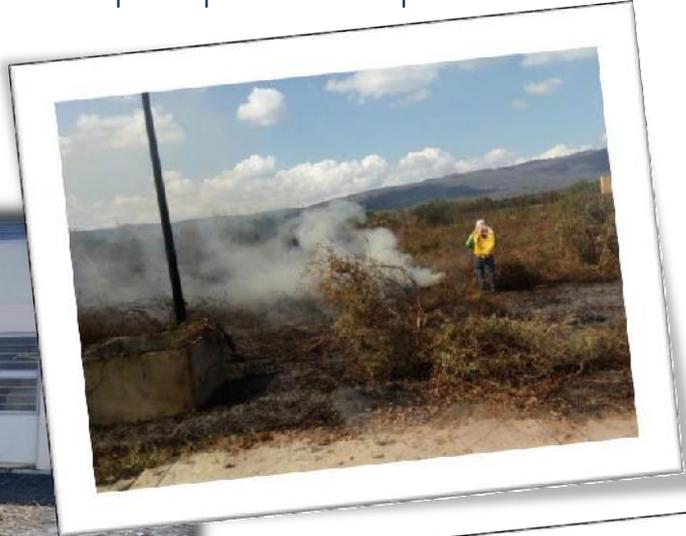
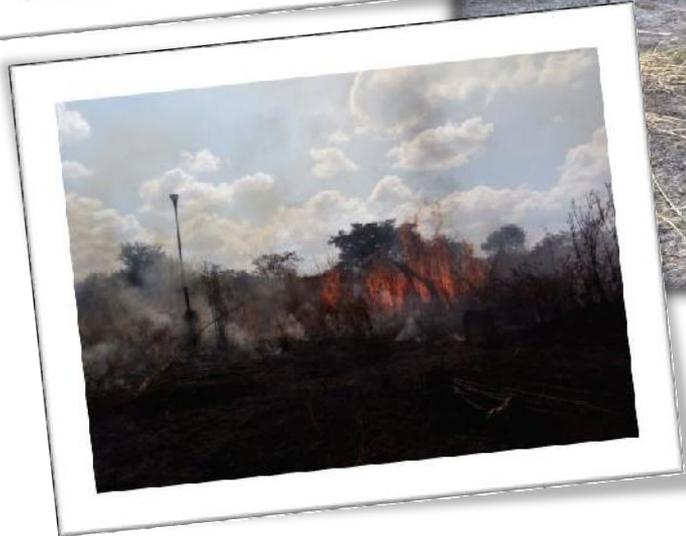
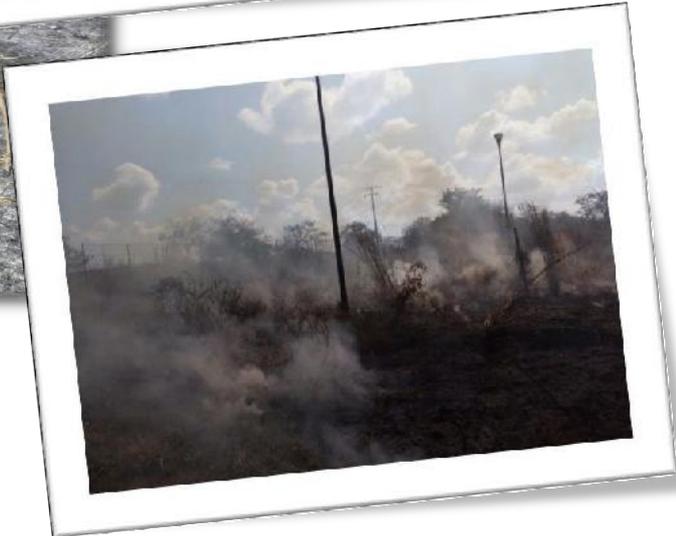
Chaporreo en zona enmontada cerca del área enmallado

Luego del chaporreo se procedió a la quema, controlada por parte de protección civil

QUEMA CONTROLADA POR PARTE DE PROTECCIÓN CIVIL
