REPORTE FOTOGRAFICO DEPARTAMENTO DE MANTENIMIENTO

RUTINAS DE
MANTENIMIENTO
REALIZADAS EN E
L AUDITORIO
" BELSARIO DOMÍNGUEZ "
C-VIII, COMITÁN,
CHIAPAS.

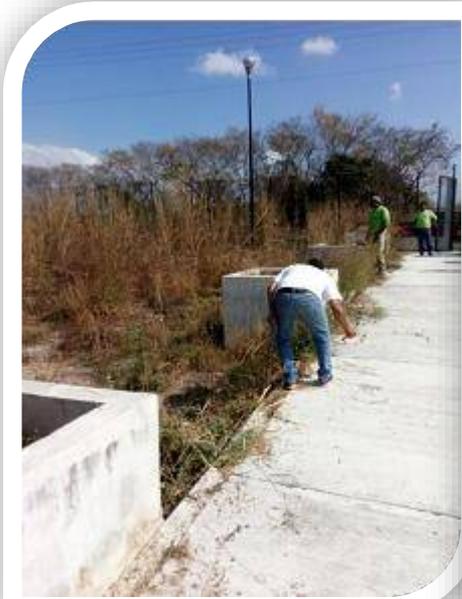
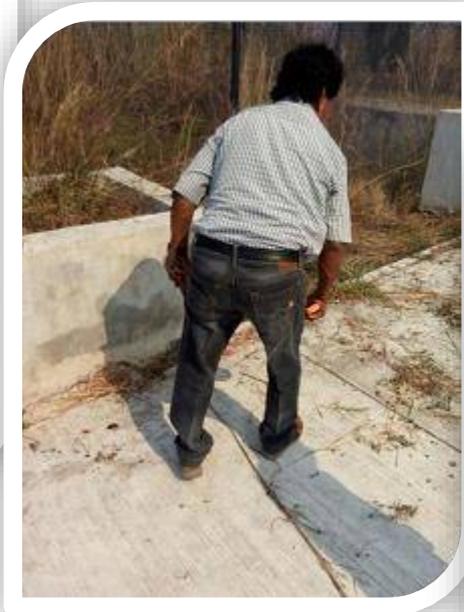
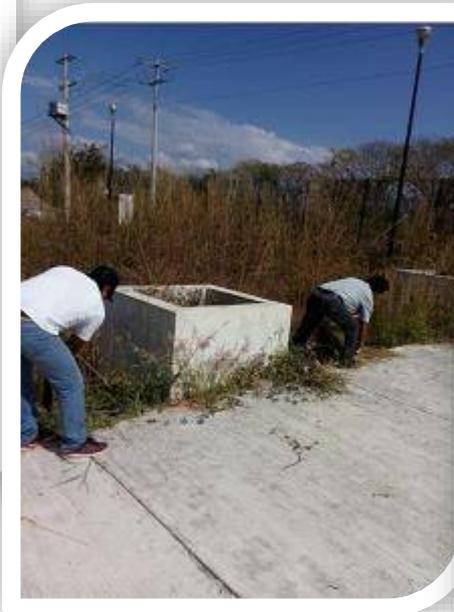
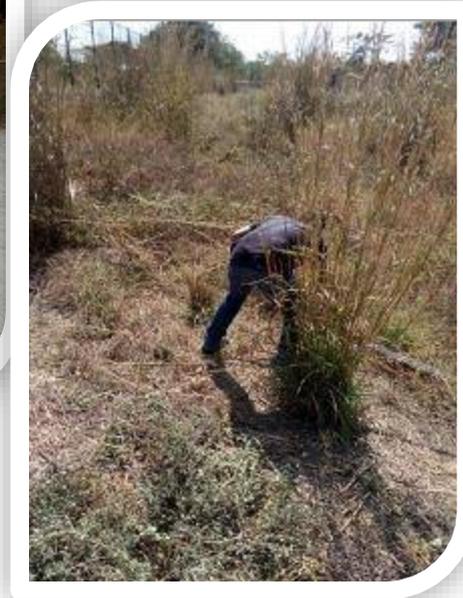
Chaporreo en zona enmontada cerca del área enmallado

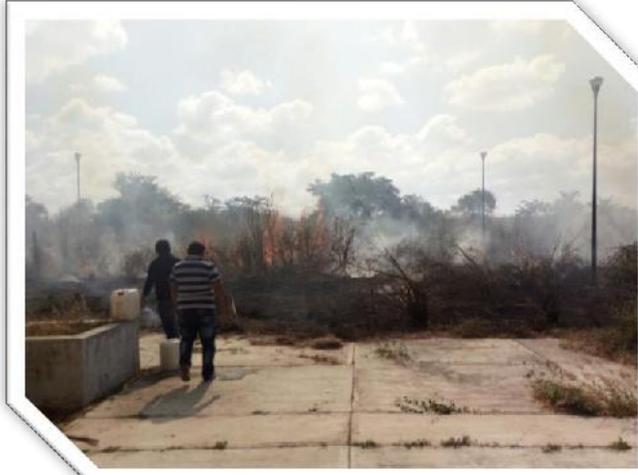
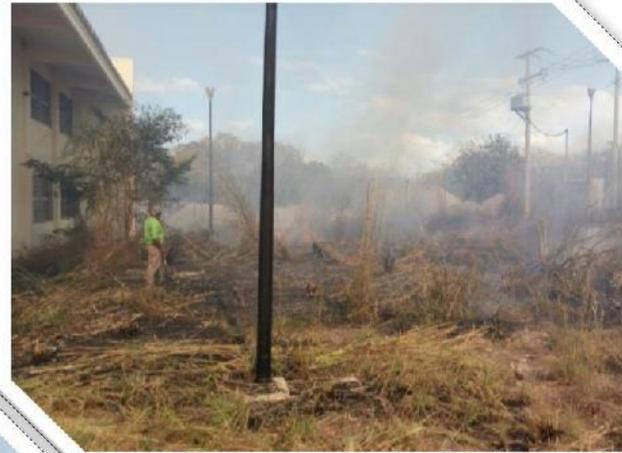
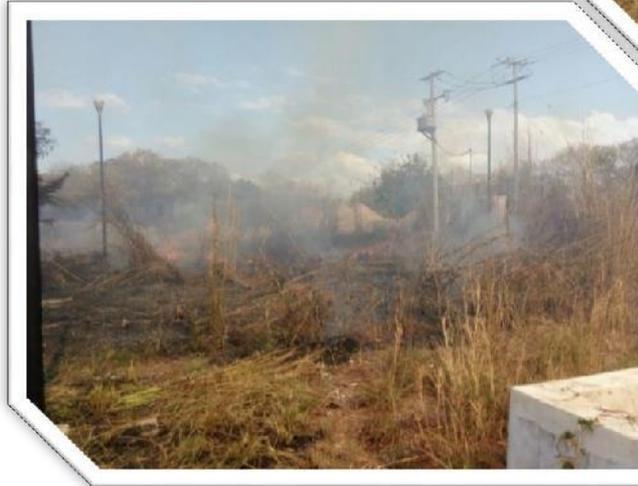
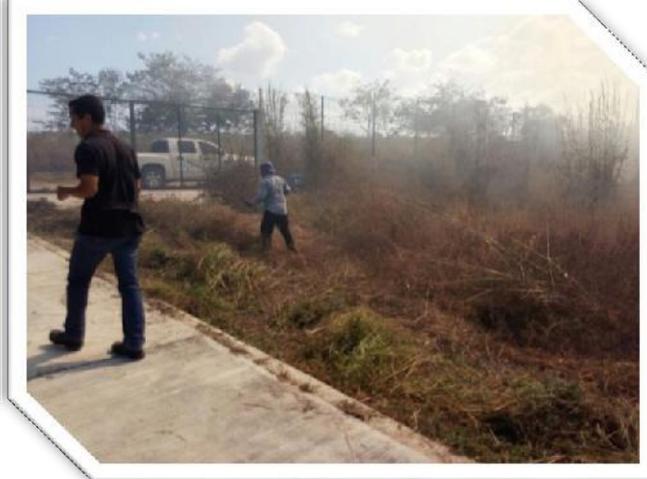
Luego del chaporreo se procedió a la quema, contralada por parte de protección civil

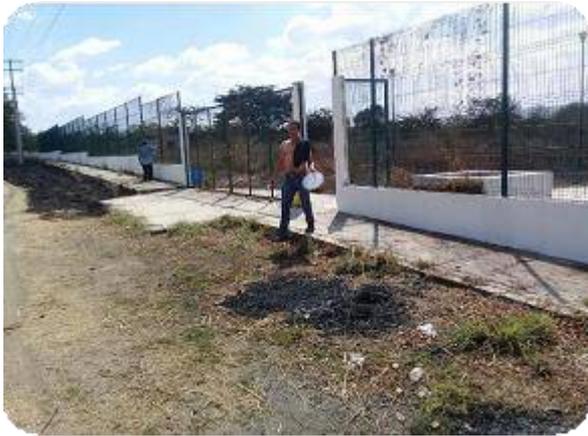
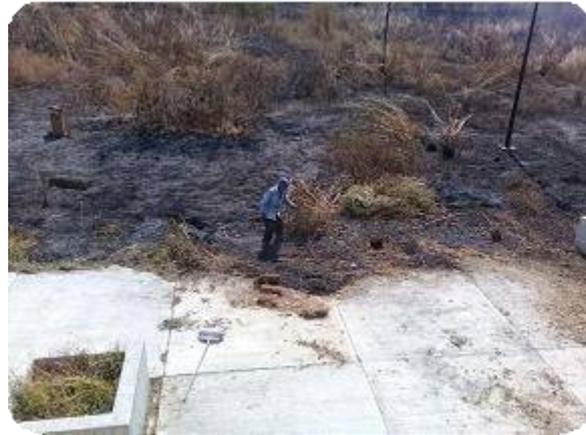
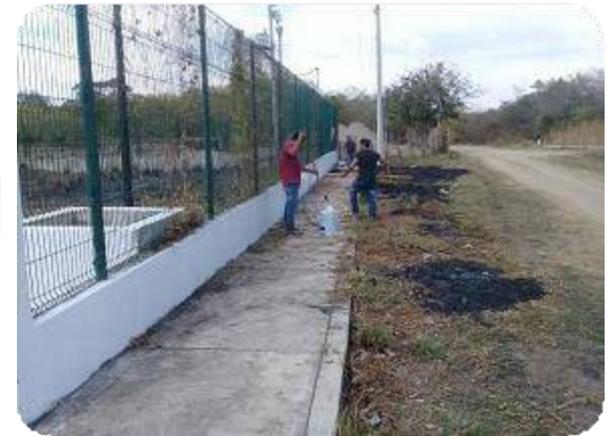
Luego del chaporreo se procedió a la quema, contralada por parte de protección civil

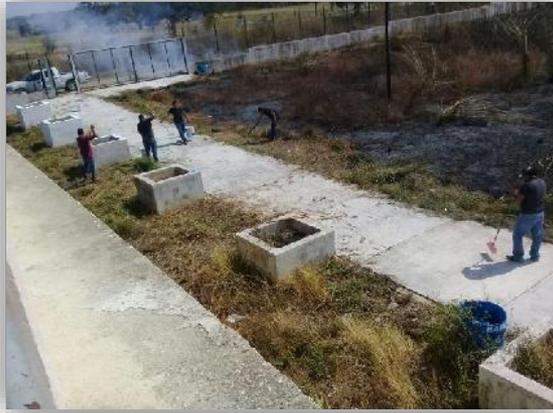
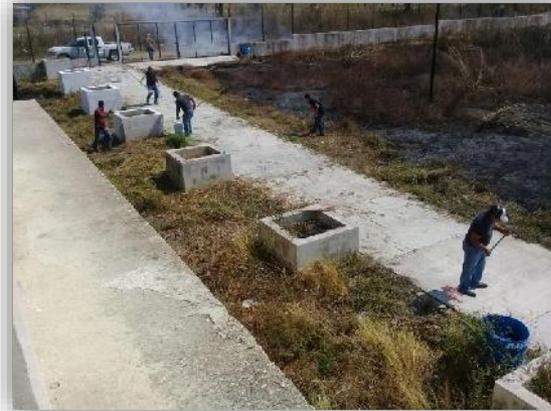
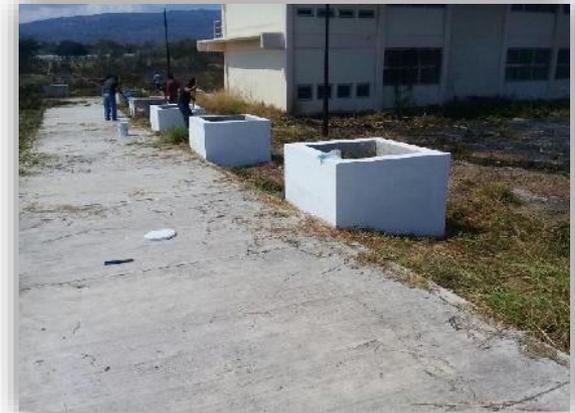
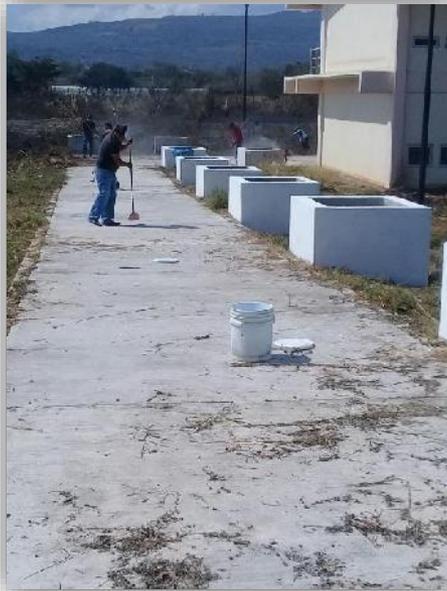
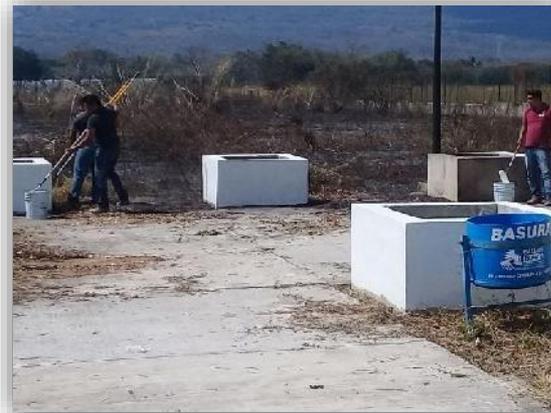
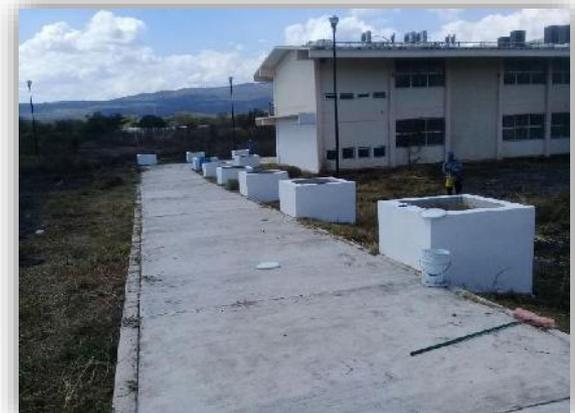
Mantenimiento correctivo de jardineras

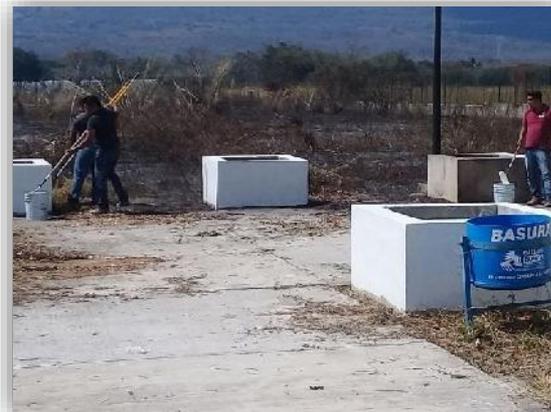
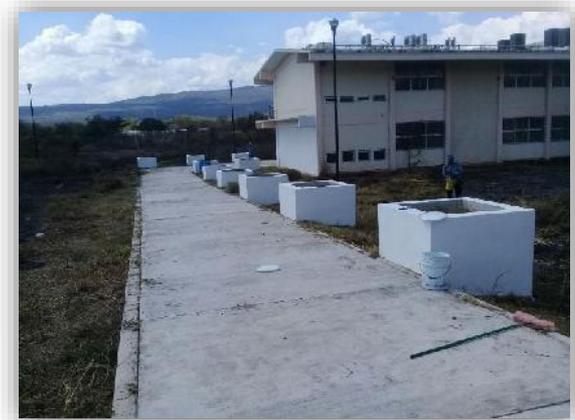
Mantenimiento correctivo de jardineras

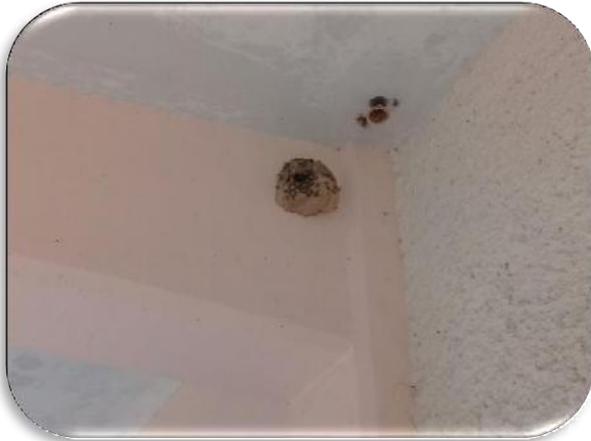
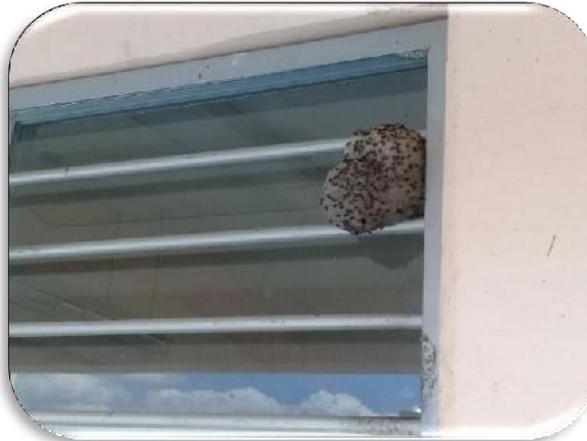
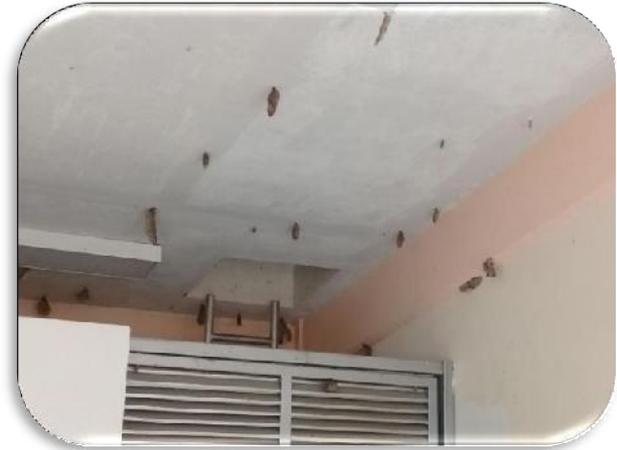
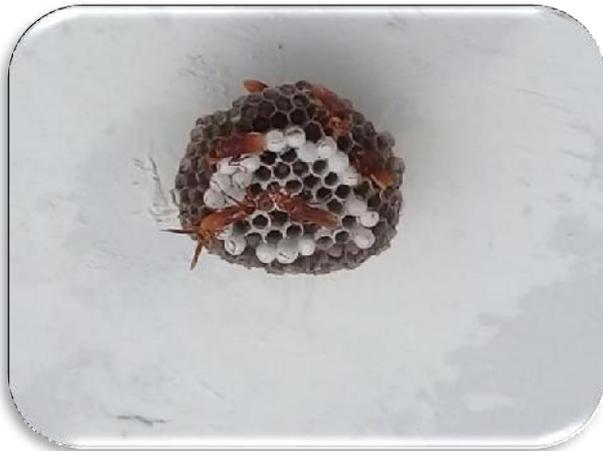
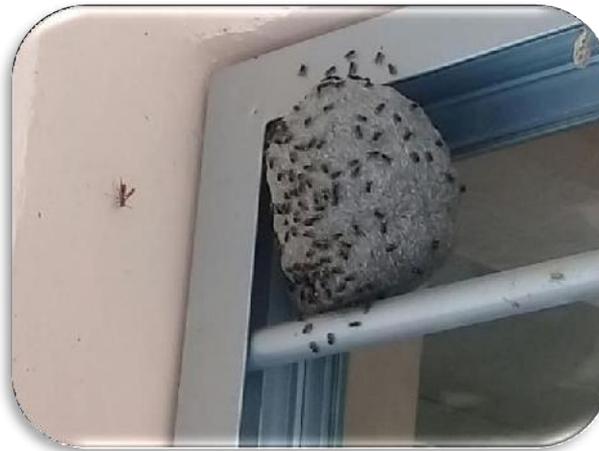
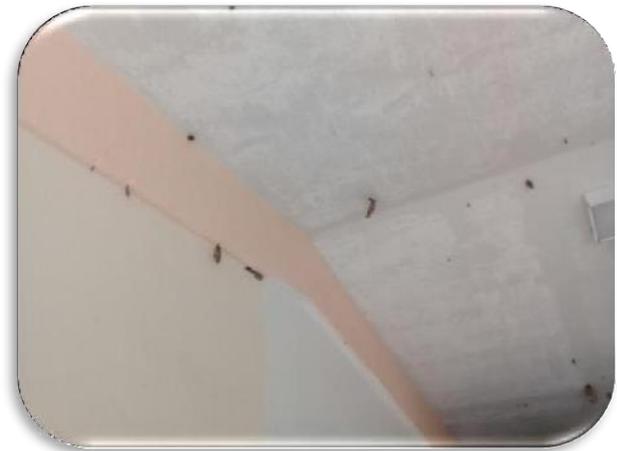
PANALES DE AVISPA EN TODOS LOS PASILLOS DEL INMUEBLE
